## NKA pályázati jelentés, 2025

### Földvály Sándor portréja, 1870

#### Restaurálás utáni dokumentáció

| Cím (teljes): | <b>FÖLDVÁLY Sándor portréja honvédezredes – a 'Szenttamási hős'</b> |

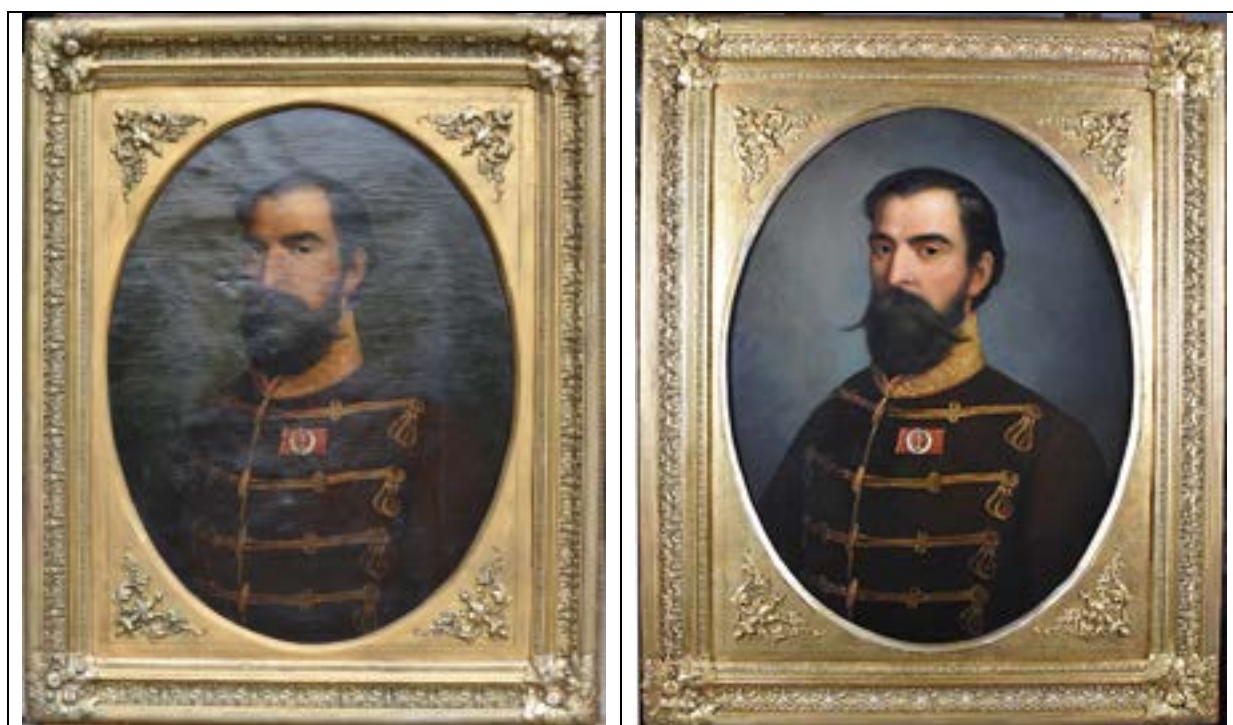
A kép díszkeretében  
restaurálás előtt (2024) és után (2025)

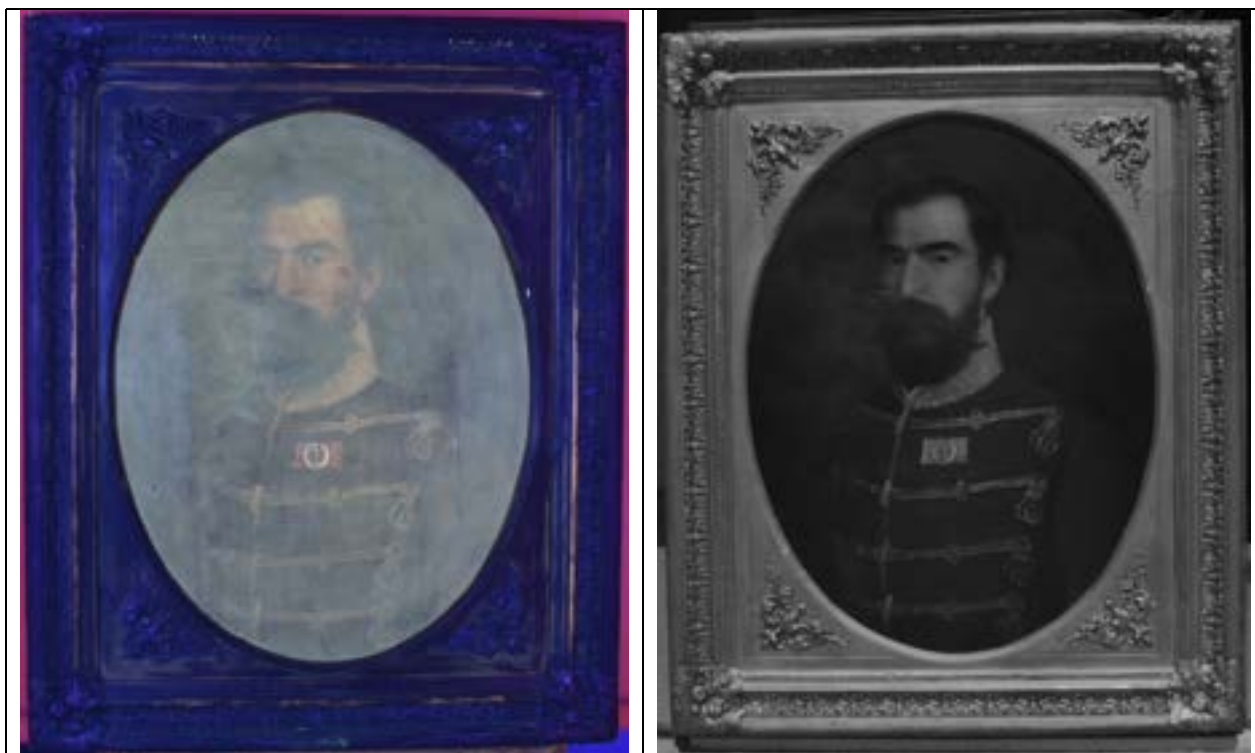
Ultra-viola (UV) lumineszcens és infra-vörös reflexiós felvétel, 2024  
(Helyreállítás előtt)

A képfelületen látható, hogy mennyire eltakar a vastag besárgult gyantás lakkozás.  
A másik felvételen a mélyebb rétegek láthatók, mint pl. az alárajzolás, az első festékréteg és azok vastagsága.

Az elő-tisztítási próbák során elsőként a leghatékonyabb szer, a Nátrium-karbonát 10%-os oldata bizonyult, melyet foltbenzinnel semlegesítettem. A szennyeződések eltávolítása után a lakk feltárását alkohol/alkonok és benzin 1:2 arányú keverékével végeztem. (A gondosság érdekében, közben ellenőriztem a látható és az UV lumineszcens fény váltakozását.)

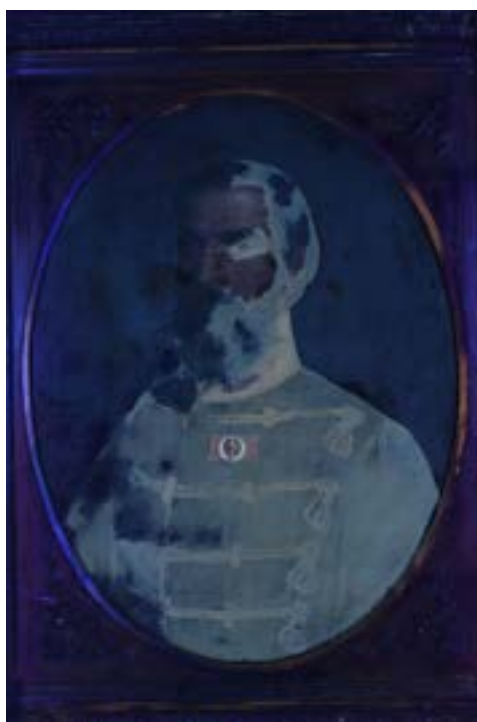
Ultra-viola (UV) lumineszcens felvétel, 2025  
(Helyreállítás után)

Megfigyelhető, hogy mely részek nem lettek átfestve, illetve megmaradt az eredeti lakkozás.

Az elmúlt 150 év alatt a képet ért sérülések (átlyukadás, szakadás, benyomódás) kijavítására vastagon felkent olajfestéket használtak. Két javítási periódust lehetett megkülönböztetni. Elsőként átfestették a teljes hátteret, később – foltokban – a háttér részeknél és az arc részein végeztek javításokat. Ezek a beavatkozások az olajtartalom, illetve a linoxinja okán szinte „megkövesedtek”... Továbbá lakkozást is végeztek. Sajnálatosan, hátulról meleg enyves kezelést végeztek a felirat-jelzet megkötésére, ami képfelületet a kihülés után összerántotta.

A területek puhítására és feloldására hígított oldószerkeveréket állítottam össze alkonek / alkoholos borotvahab / dimetil szulfoxid és terpentín keverékével. A közömbösítésére terpentín, lakkbenzin és benzin elegyét használtam.

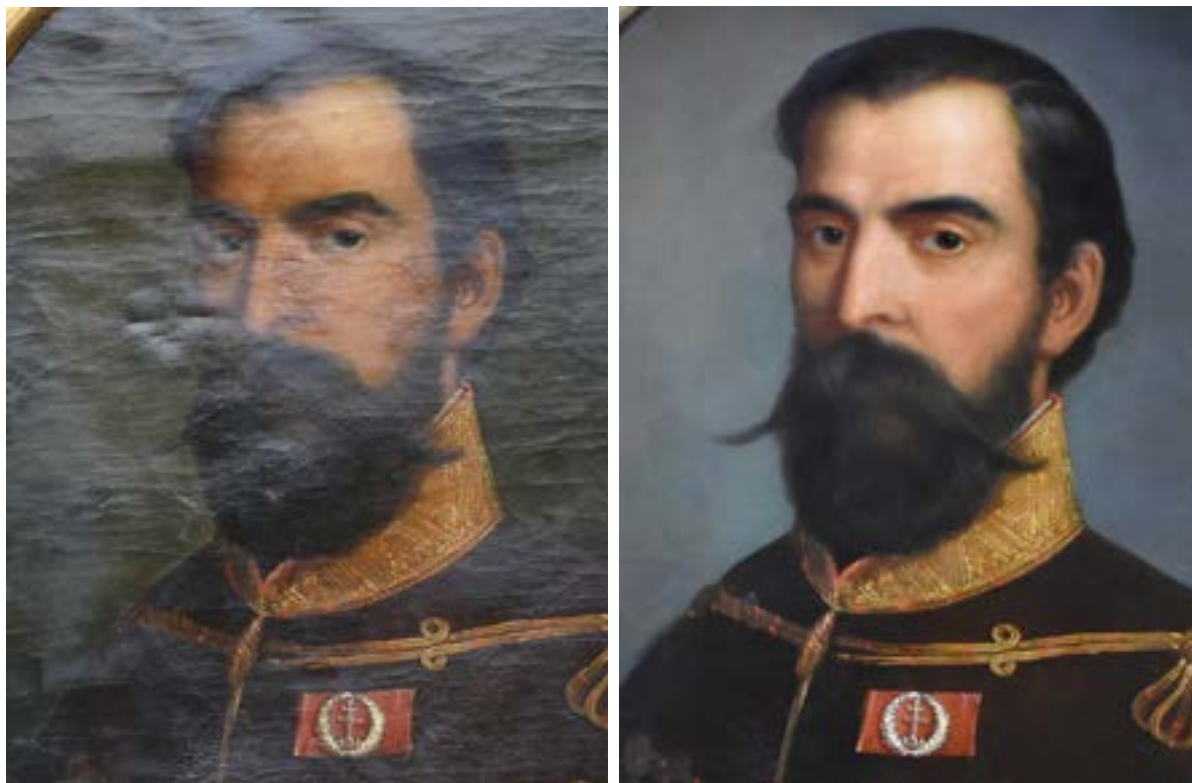
A kép fej-részlete  
restaurálás előtt (2024) és után (2025)  
©Fotók: Móra Ferenc múzeum, Szabó Tamás–Tiszai Rebeka, 2024/2025

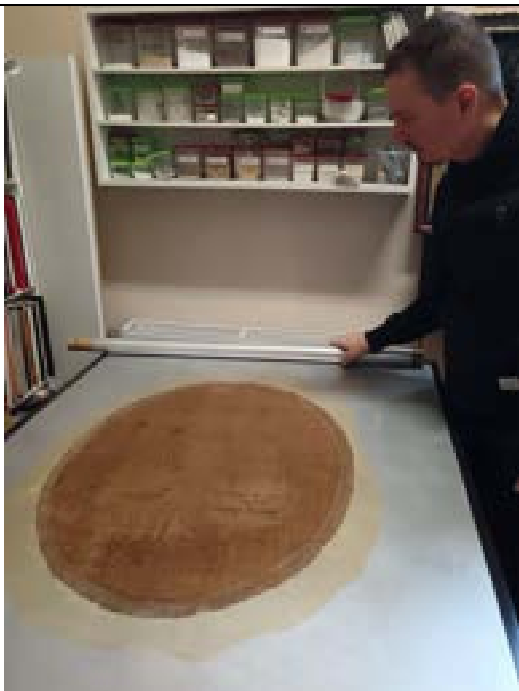
Miután annak idején, a hátoldról hígmeleg enyves vízzel – a felirat megkötésére – beittatták a képet, a kihülés után a zsugorodás miatt felszín „háztetősen” felemelkedett. (Különösen az orr-rész és a háttér egyes részein).

A kétszeri vászonkonzerválás ellenére is maradtak háztetősszerű emelkedések a felszínen – hiába alkalmaztunk másodszorra egy áttetsző, alátámasztó túllt. A képkonzervátor nem javasolt erősebb (és a jelzeteket eltakaró) dublívásznat az alátámasztásra, miután a hátoldalon a feliratok mindenképpen megtartását javasolta.

A teljes tisztítás után került sor a vászonegyenetlenségek kiegyenlítésére, a kisebb lyukak, sérülések pótlására, tömítésére. A váakumasztalos konzerválást Budapesten konzervátor végezte „Beva 371, kétszer, hátoldaltól átítatva a vászonképet. A teljes kisímítás csak részben volt sikeres.

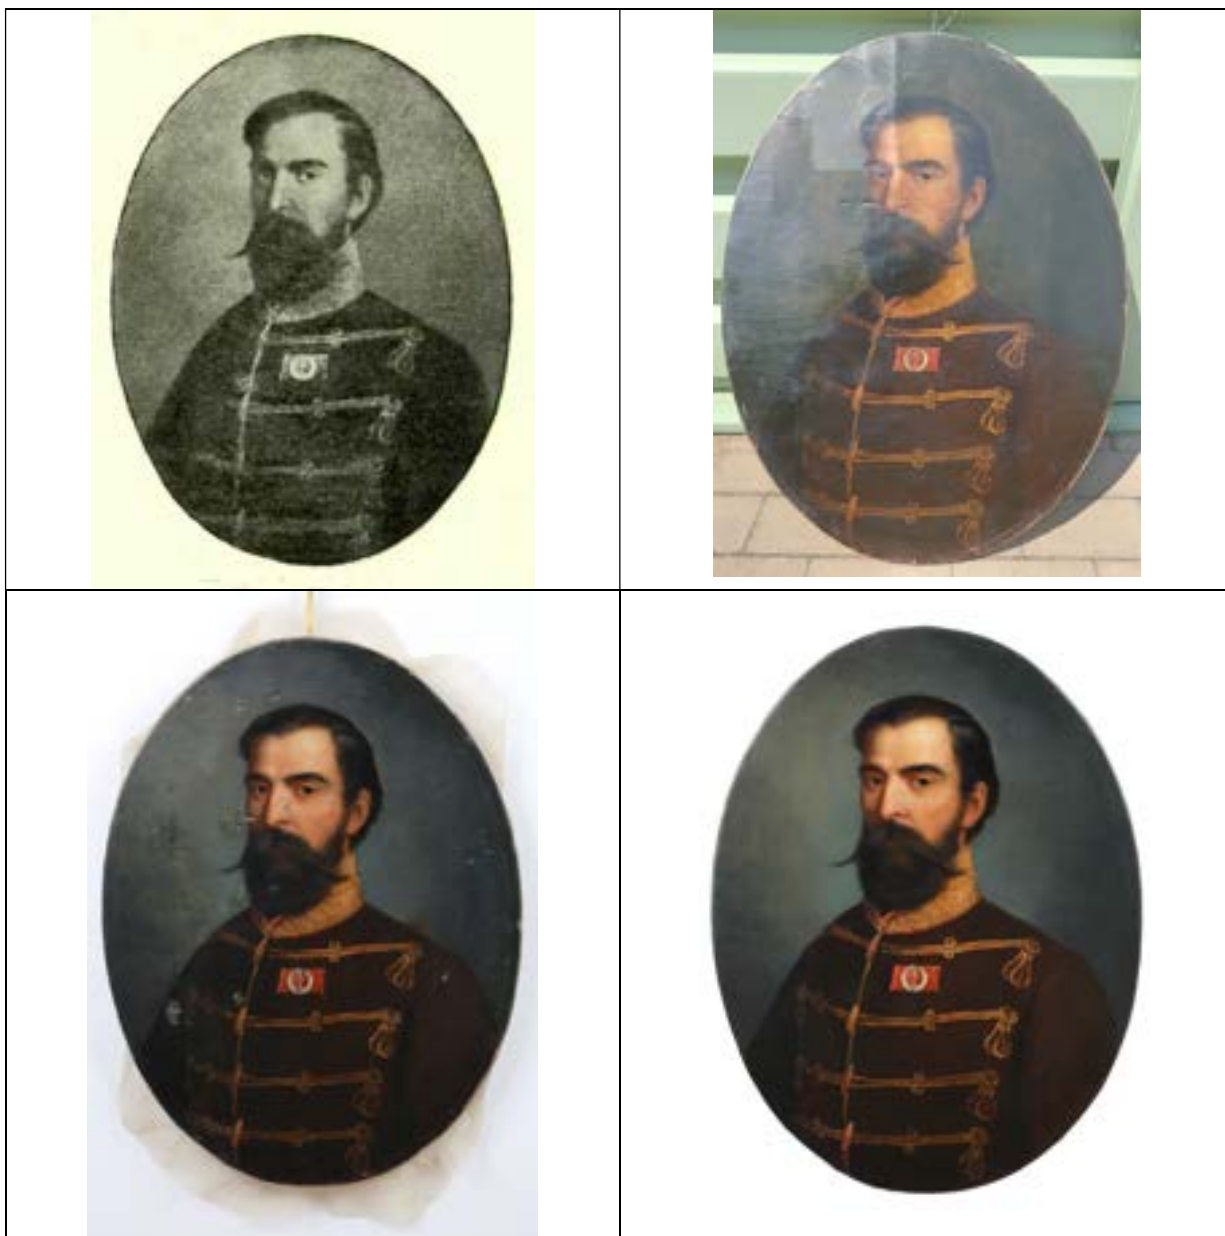
A portré régi archív reprodukciója (1890-es évek),  
és helyreállításának három főbb fázis-felvételei restaurálás közben (2024) és után (2025)  
©Fotók: Móra Ferenc múzeum, Szabó Tamás–Linczer-Katkó Izabella, 2024/2025

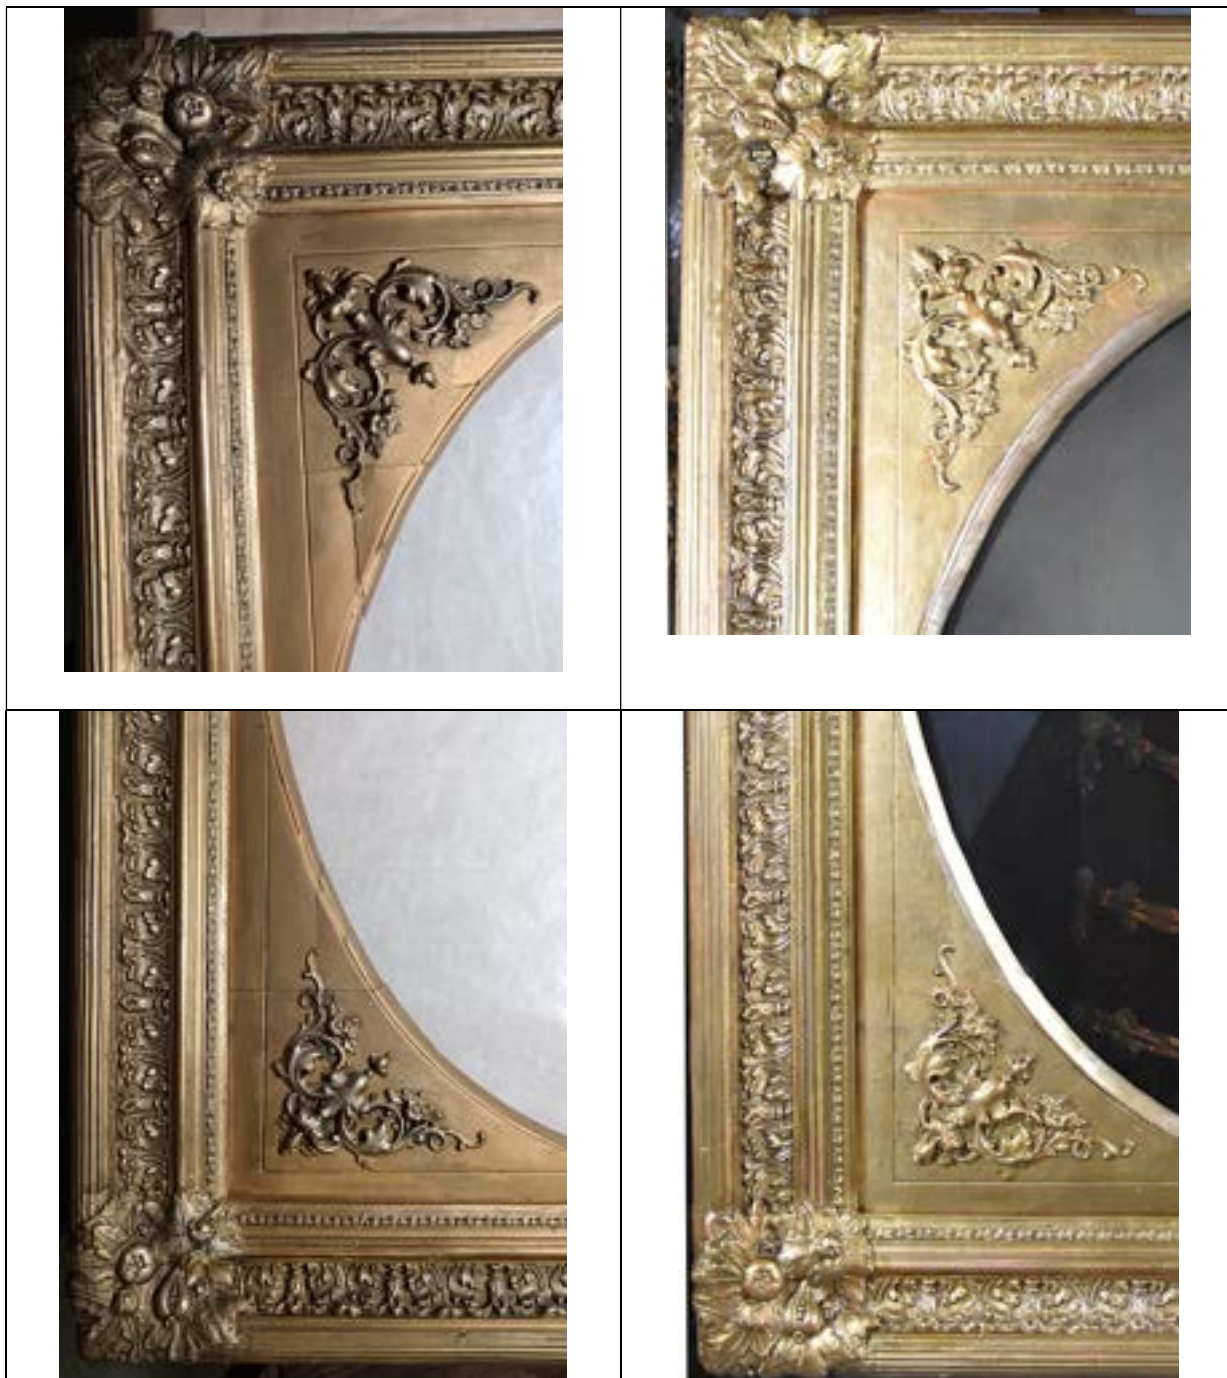
### Aranyozott díszkeret tisztítás előtt és restaurálás után...

A korabeli (19. század végi) rátétdíszes, helyenként 'poliment' aranyhatású (valójában ezüstlap alapú) díszráma helyenként durván, vagy csak kissé sérült, repedt és díszítéseiben helyenként hiányos volt. (A szegedi múzeumban több képet láttak el e rátétdíszes, aranyozott díszkerettípussal.) Később lakkos-aranypasztával (bronzporral) átkenték, elfedve a 'poliment-aranyozást' (ezüstözést) az ovális peremrészen, illetve a téglalap formájú díszráma külső szélének holkeres díszlécén.

- A felülettisztítás
- A hátoldali faszerkezet megerősítése, ragasztása faipari ragasztóval
- A finom pergések zselatinos visszakötése (visszavasalás)
- Az arany-bronzpasztás átfestés letisztítása
- Kisebb gipsz-nyves fragment-részek pótlása
- Az alapozás hiányainak pótlása nyves krétával ecsetelve
- Az „aranyozás” alá krétásfelület előkészítése, majd lapezüsttel kiegészítés
- Az ezüstre „vöröses-sárga” aranylakk-bevonat
- Szükség szerint retus Schmincke arannyal (akvarell) és kagylóarannyal

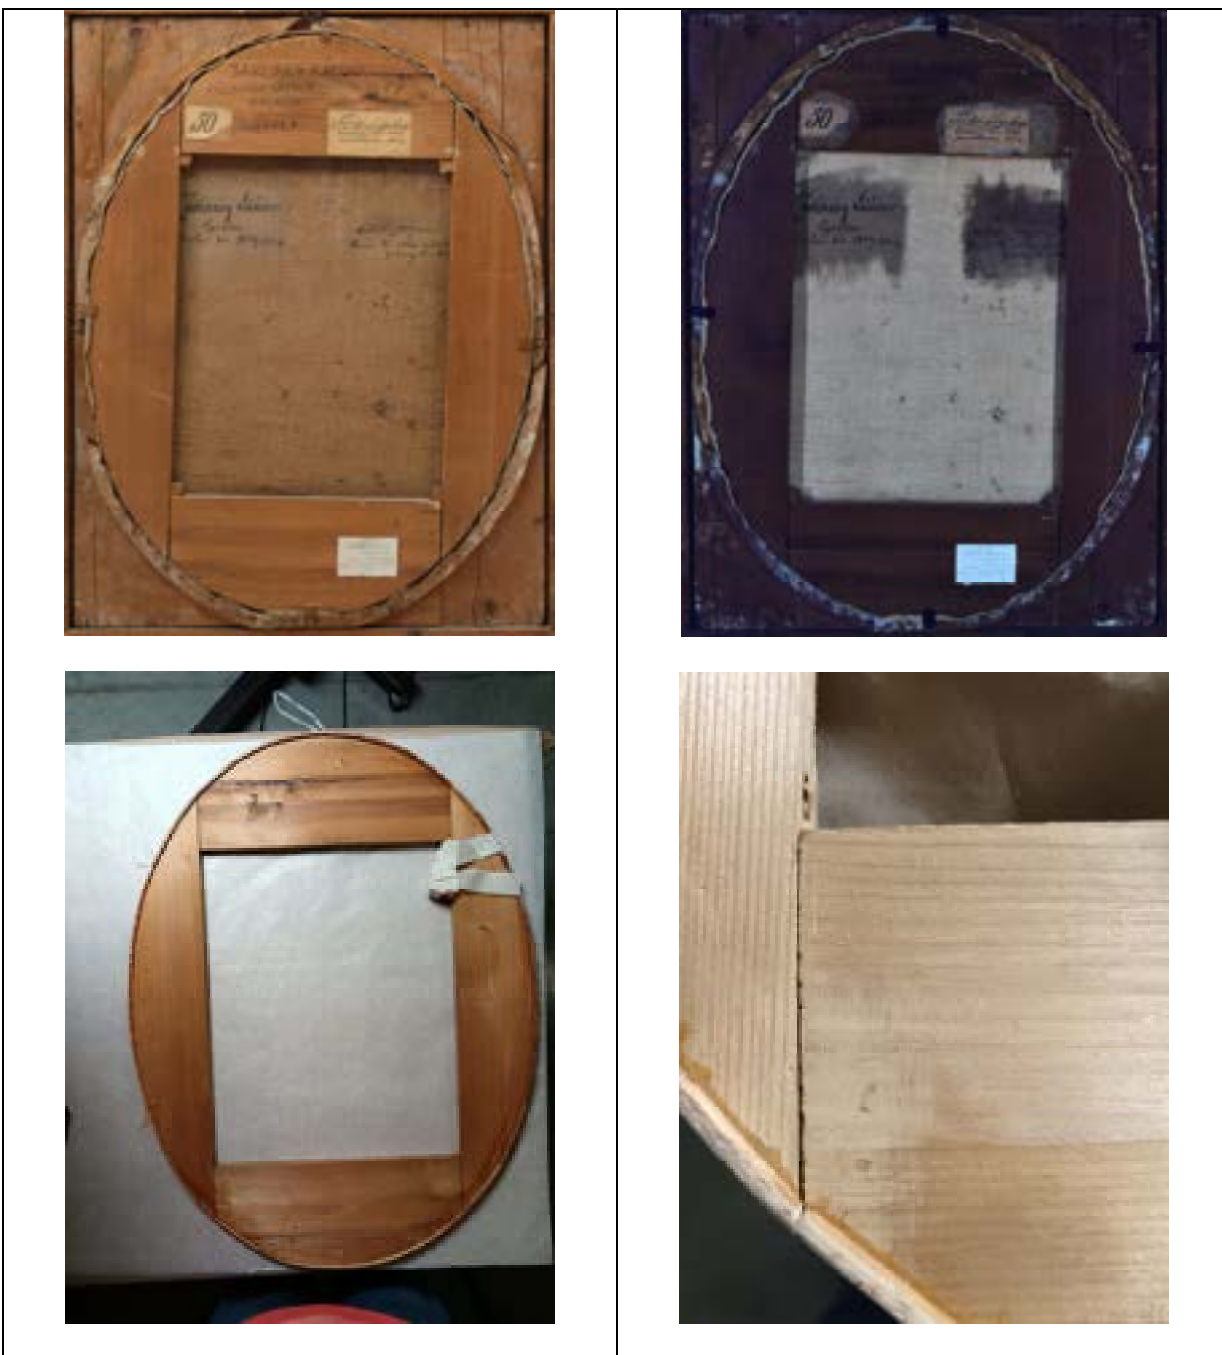
A festmény hátulja normál és UV lumineszcens reflexiós felvételen

A vakráma belső oldala tisztítás után az új peremléccel

Miután a vékony gyöngyvásznat az ovális vakkeretről lebontottam, hozzáférhettem a feszítőráma mögötti, a kép hátoldali területéhez. Itt a vastagon felgyülemlett szennyeződések eltávolítását mechanikailag és porszívóval végeztem el. Bár az eredeti vakkeret ékelhetően van kialakítva, gyakorlatilag nem tanácsos azt használni, mert az oválszélek fordulóin az egyenletlen feszítés „vektoros” hullámosodást okozna felszínen. A lecserélése ezért sem merült fel, illetve a hitelesség érdekében is a megtartása volt a cél – tisztított „felújított” formában.
